항공안전 브리프

Safety First! 산림항공본부
☎ 033)769-6960

브리프 헤드라인

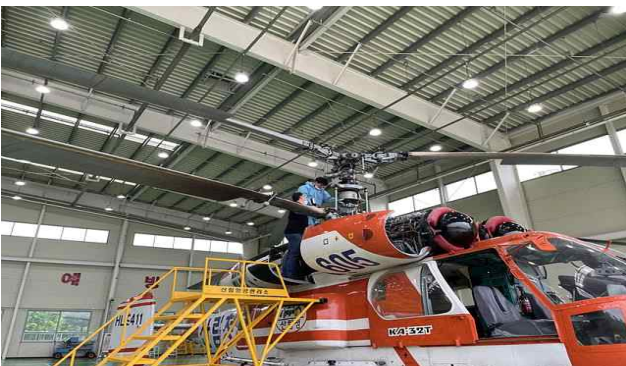
▲ 산림항공본부 보유 헬기·유조차 등의 높이는 모두 2m 이상으로 상부 작업(정비 및 점검) 시, 낙상 및 추락에 대한 대비가 필요

< 헬기 상부 작업 >

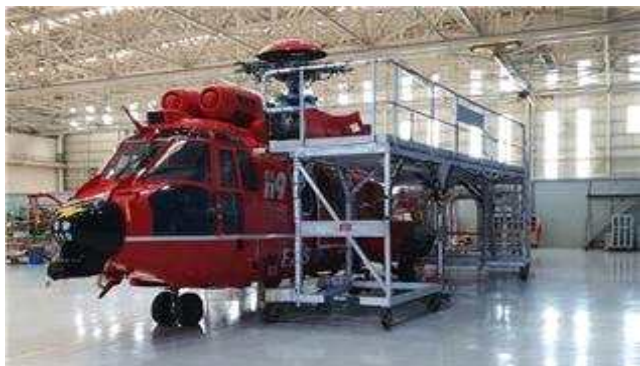
< 안전대(安全帶) 부착 가능한 작업대 >

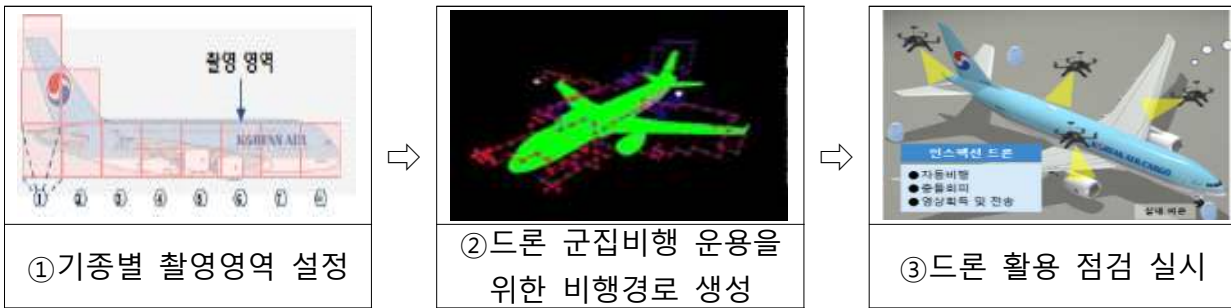
- (현실태) 지금까지는 항공기의 동체 외부의 파손, 부식, 변형 발생 등을 정비사가 직접 육안으로 점검해 왔으나 항공기 동체 상부는 지면으로부터 12~20m 이상 매우 높기 때문에 이 부분을 확인하려면 크레인이 달린 높은 작업대를 이용해야 하는 관계로 추락 등 안전사고 위험뿐만 아니라 동체 표면 미세 부위까지 정교하게 확인하는데 어려움이 발생
- (기대효과) ①육안으로 발견하기 힘든 미세 손상을 최소 1mm 크기까지 식별할 수 있어 점검 효과와 정밀도를 향상 ②작업대 설치 등에 따른 점검 소요시간도 60% 가량 단축(10시간→4시간)

< 검사용 드론 운용 개념 >
